播磨町の老朽管の更新

導水管ルート図 R3.7 現在

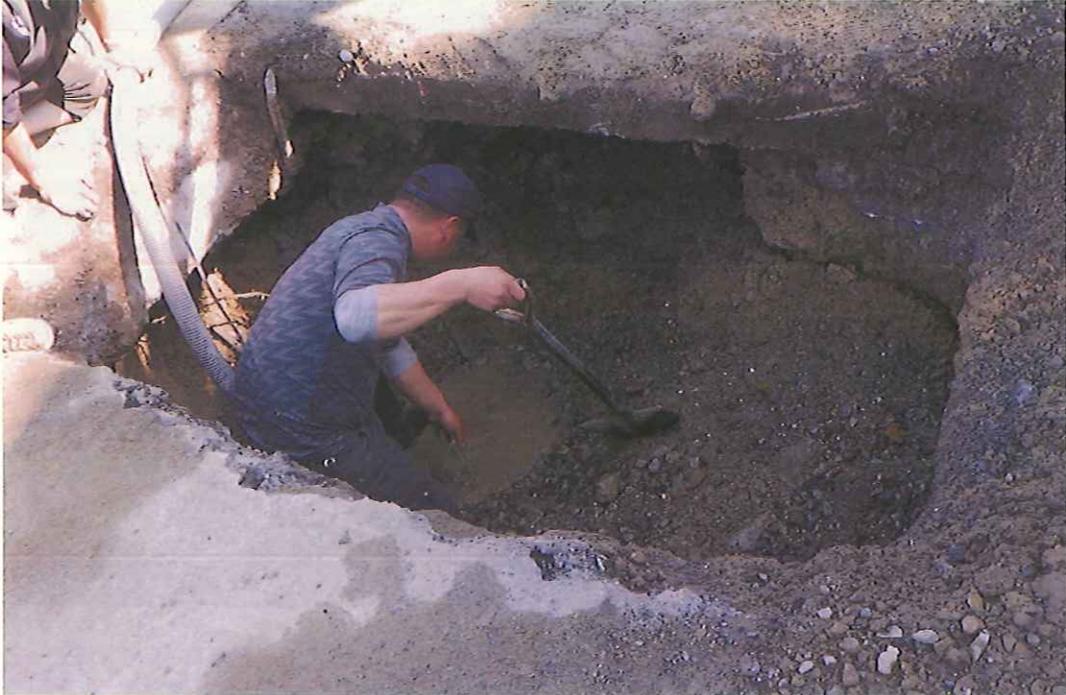
③
1996年製
2020.2漏水
舗装下空洞
奥行1 m

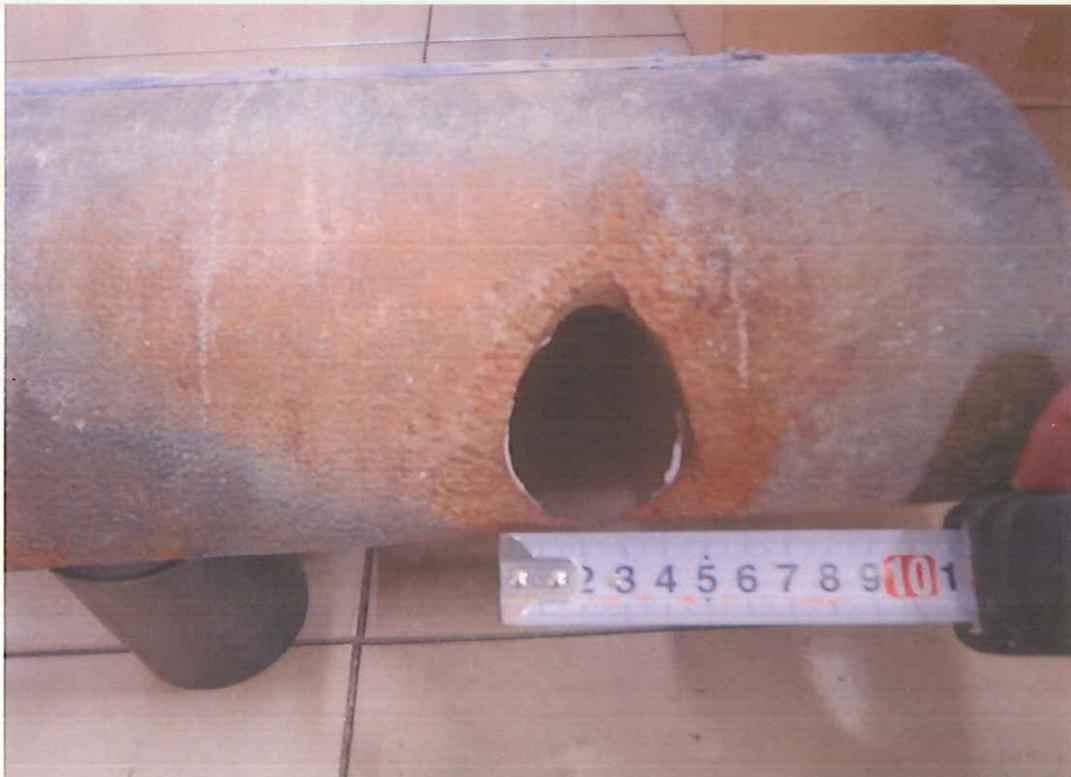
④
1996年製
2020.2漏水
直管部側面
 $\phi 200$ 鑄鉄
穴 $\phi 40 \sim 50$

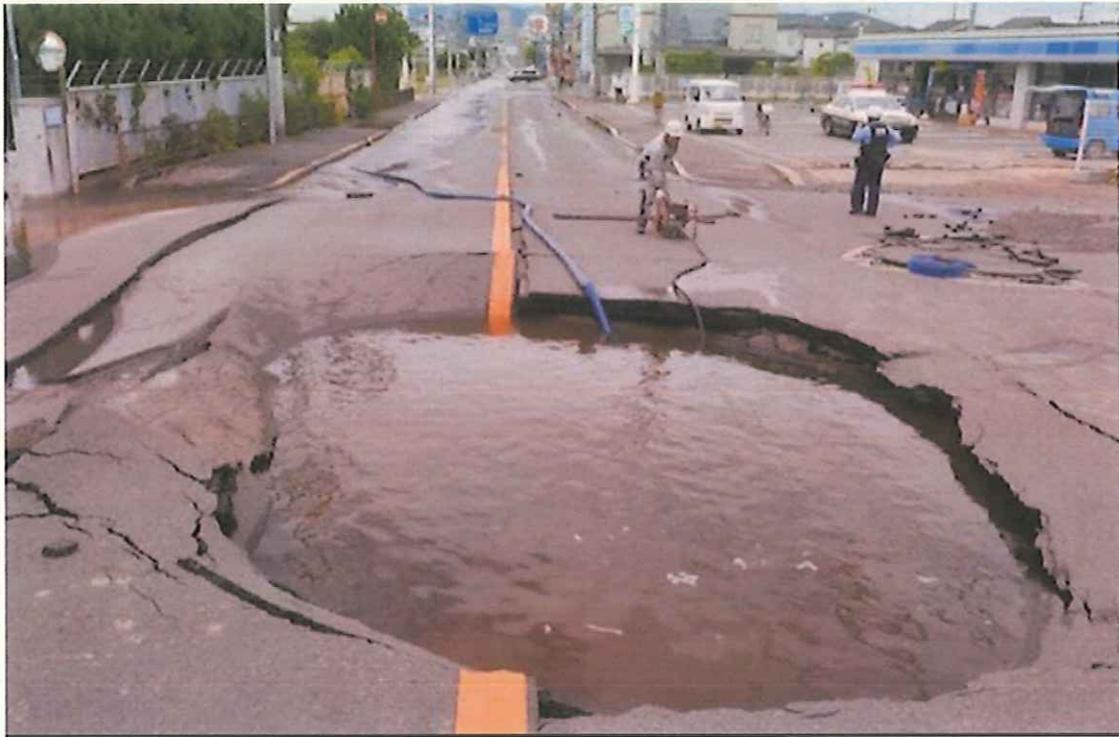
⑤参考
2018.6
大阪北部
地震漏水

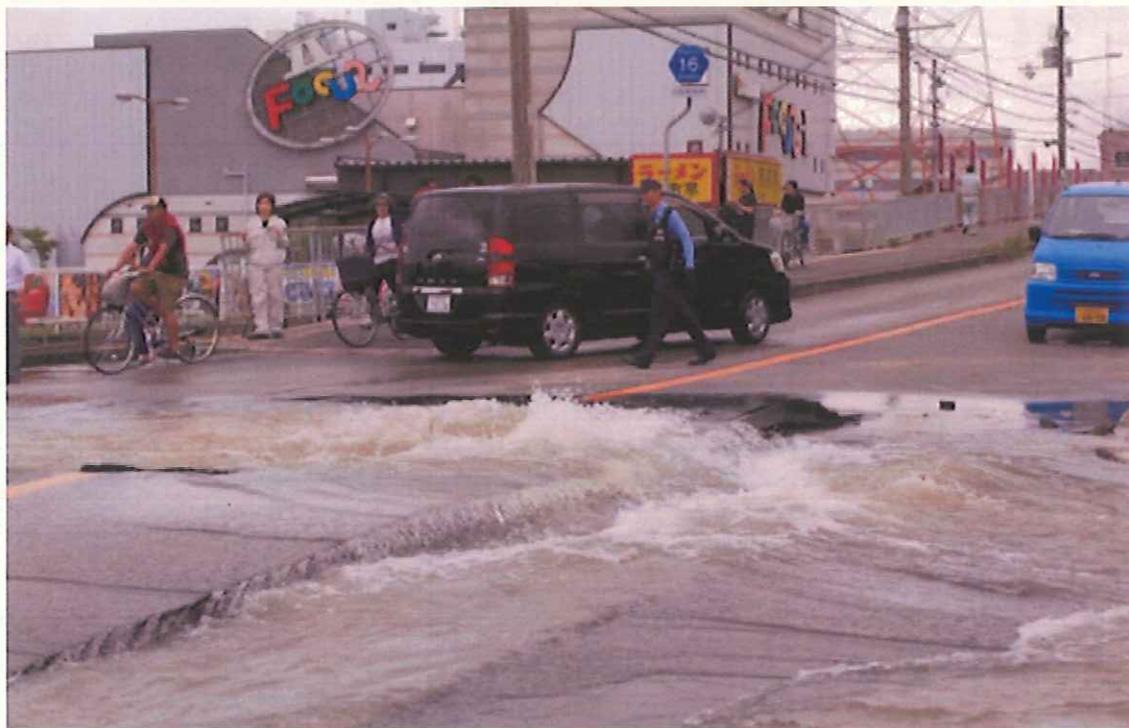
⑥参考
2018.6
大阪北部
地震漏水

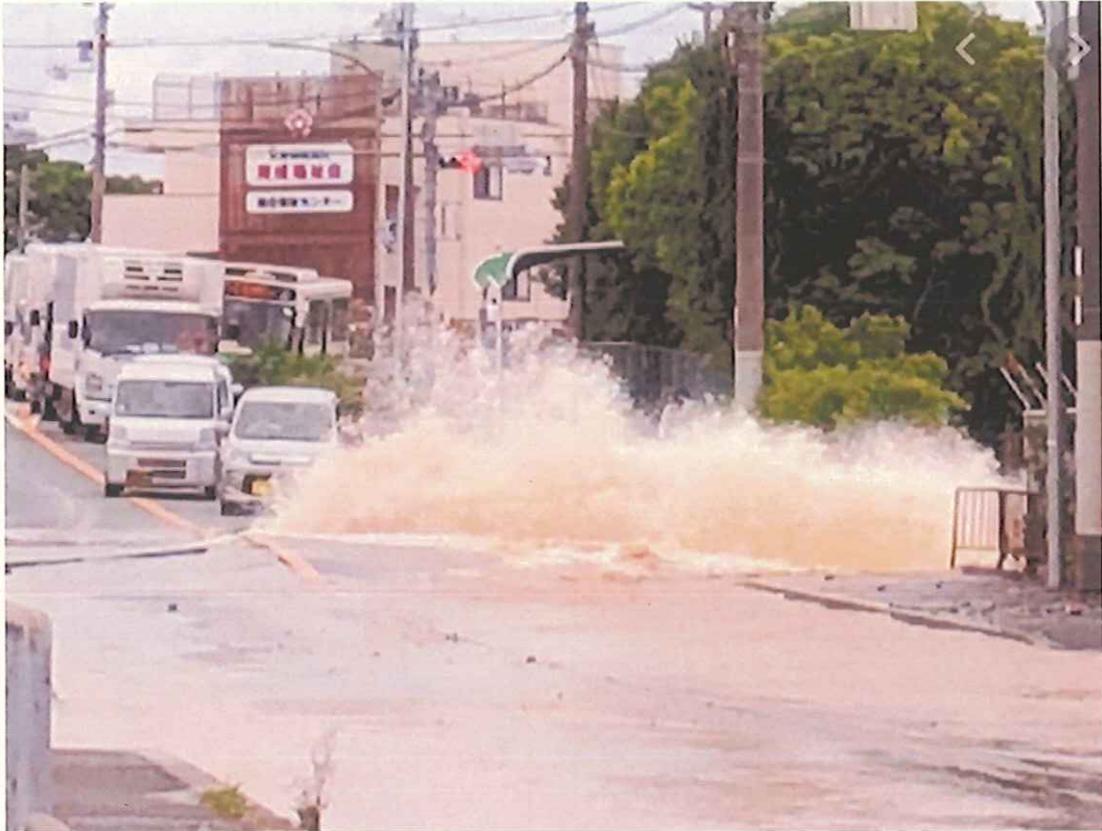
⑦参考
2018.6
大阪北部
地震漏水
